## Retour d'expérience des événements hydrométéorologiques de février et mars 2014

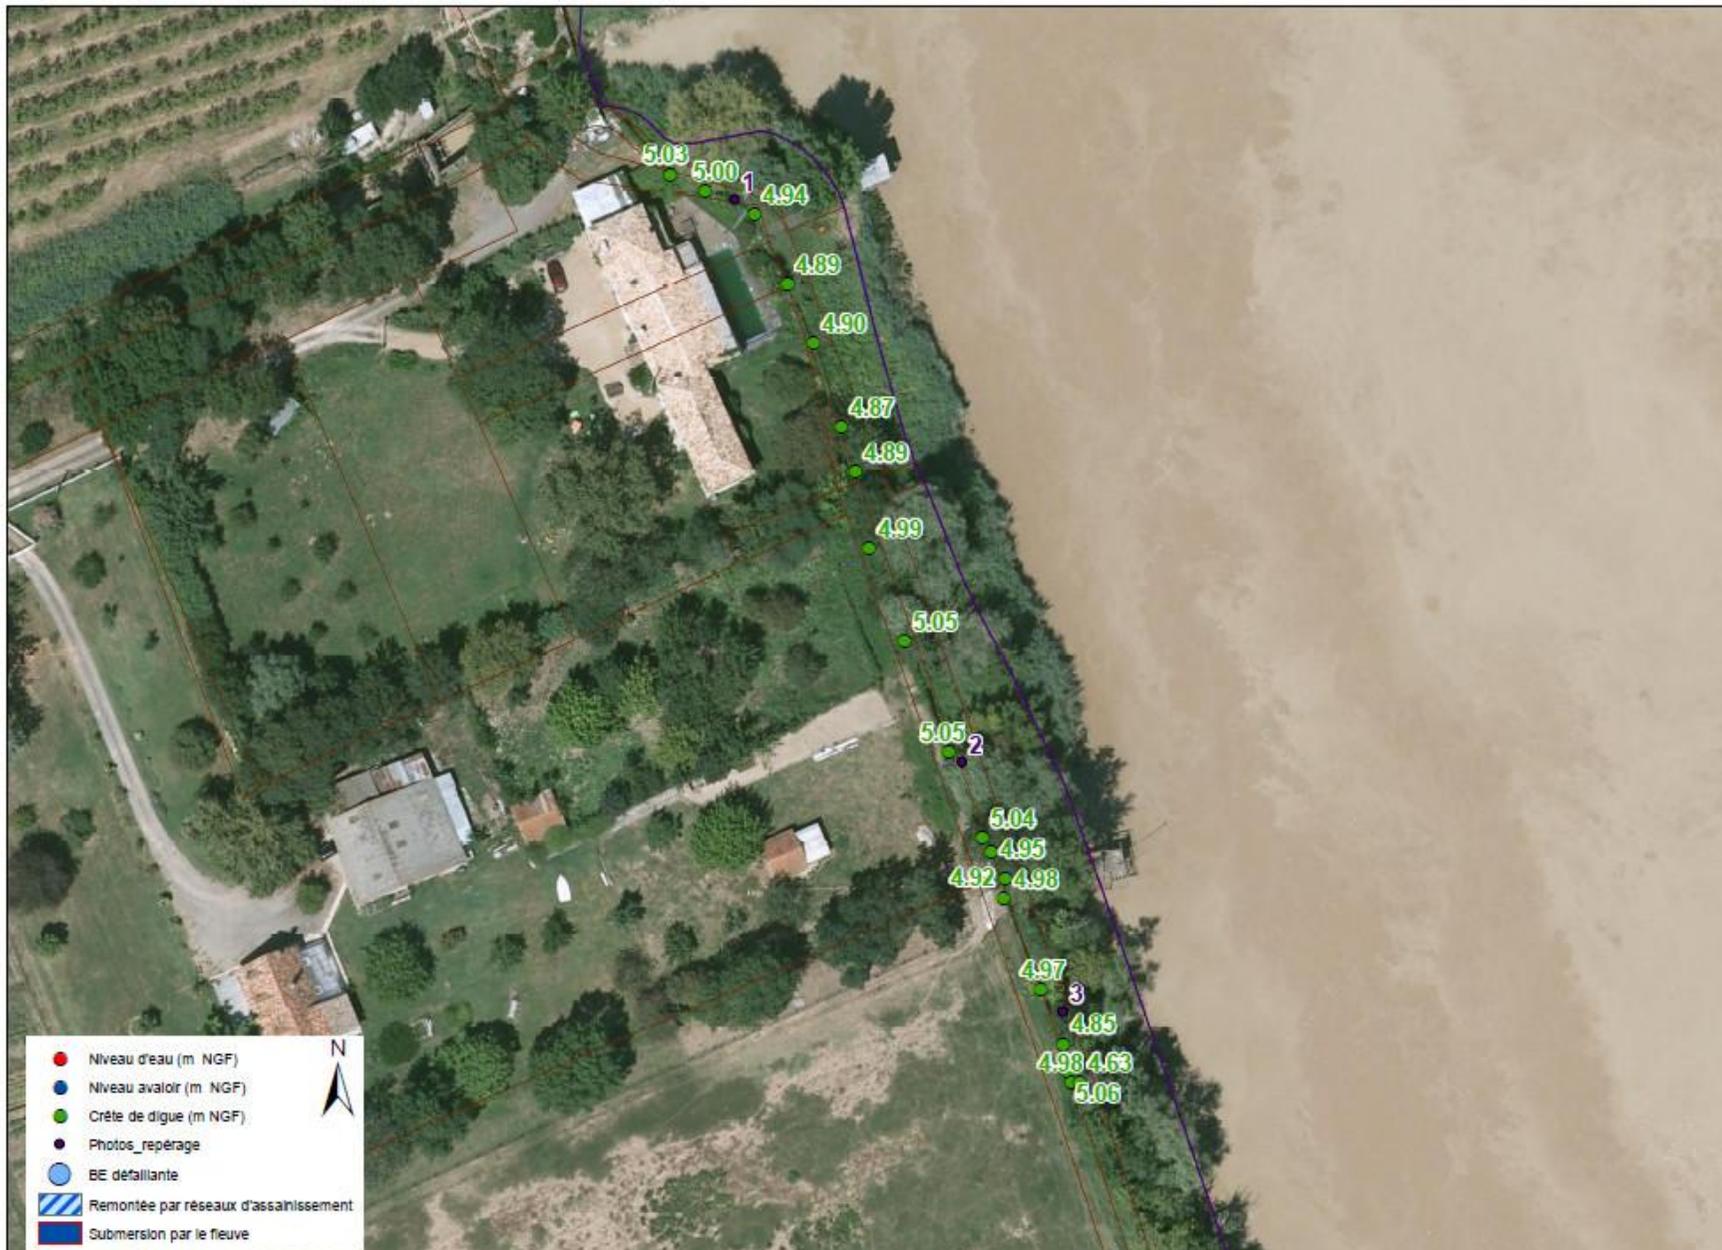
# Saint-Vincent-de-Paul\_Ecluse

Saint-Vincent-de Paul : au niveau du chemin de l'Ecluse, la digue s'est fissurée. La CUB est intervenue pour la réfection de la digue.

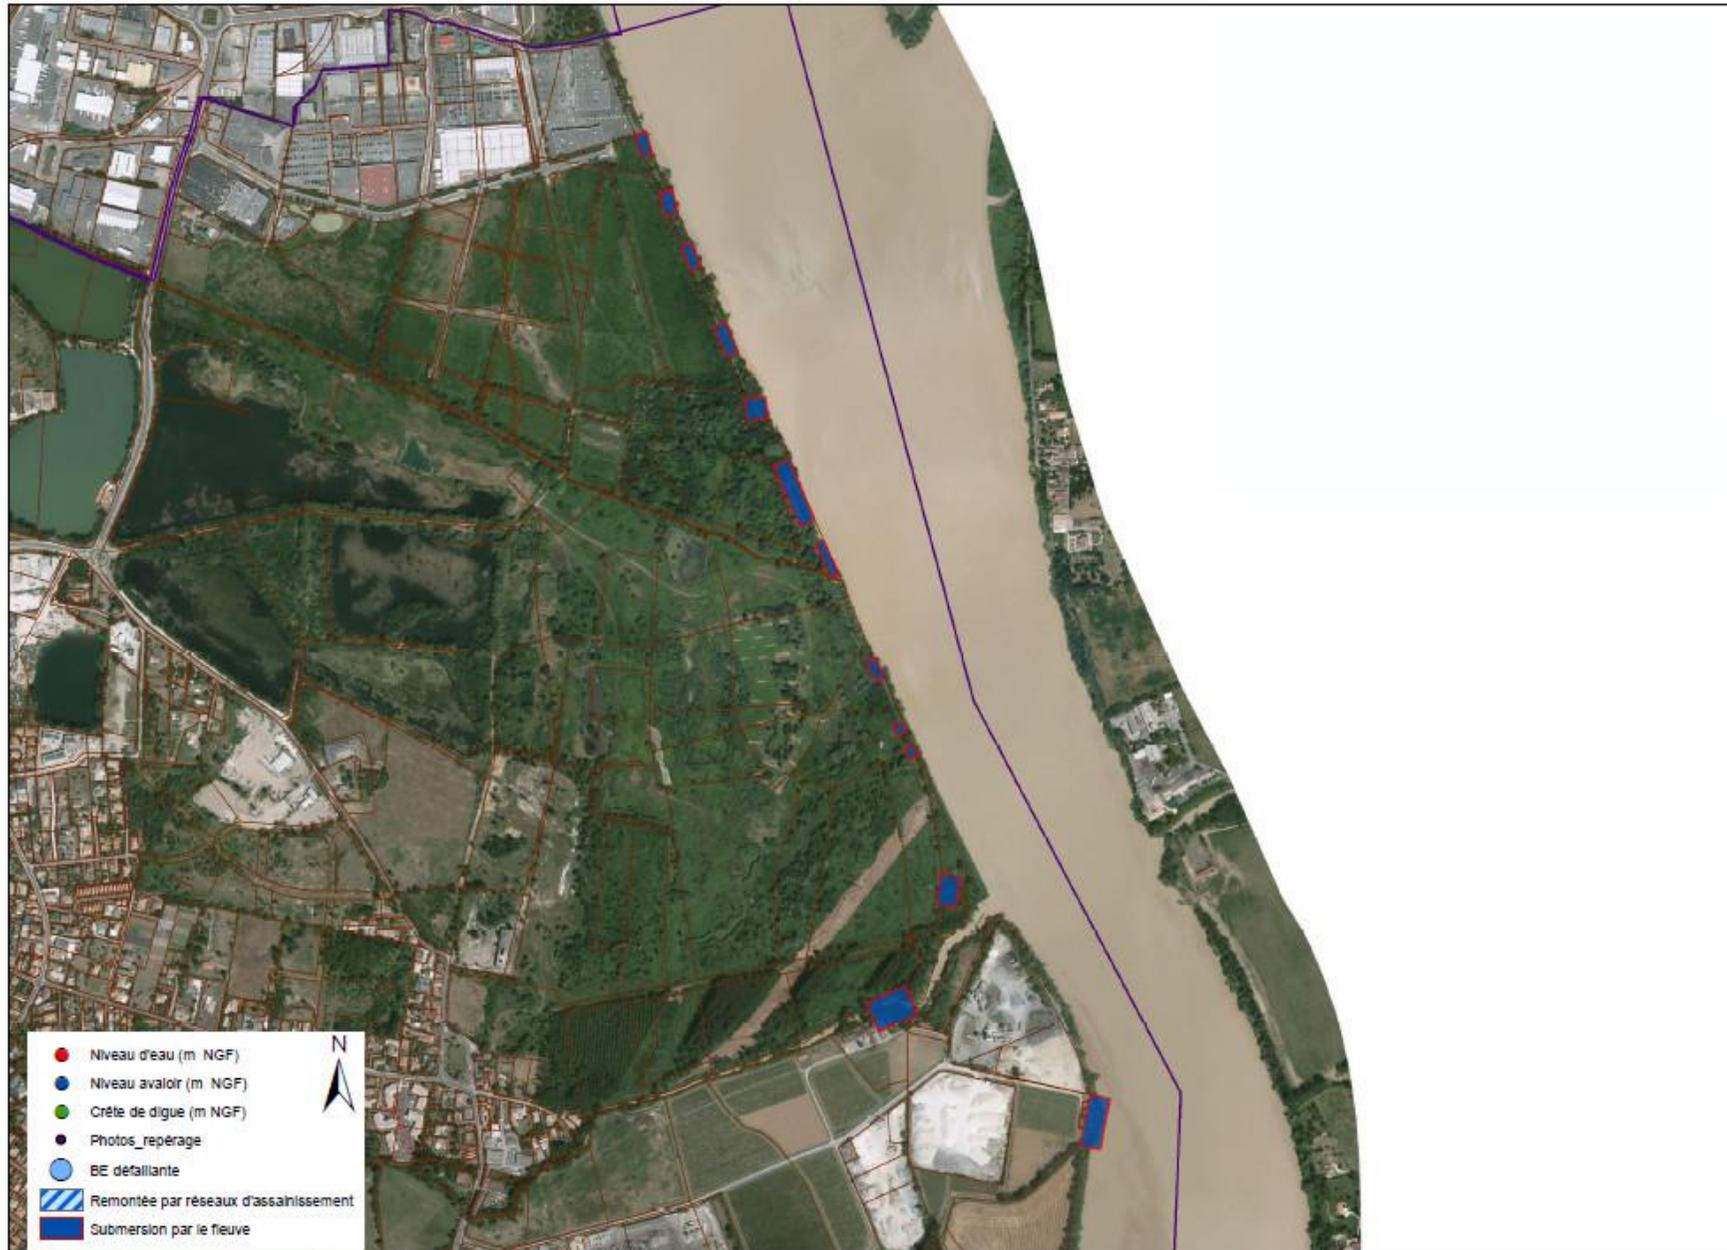
# Plabo S.A.S

Villenave d'Ornon : Plusieurs surverses ont également été constatées sur la digue gérée par Plabo S.A.S entraînant érosion interne et rupture de la digue sur certains tronçons.

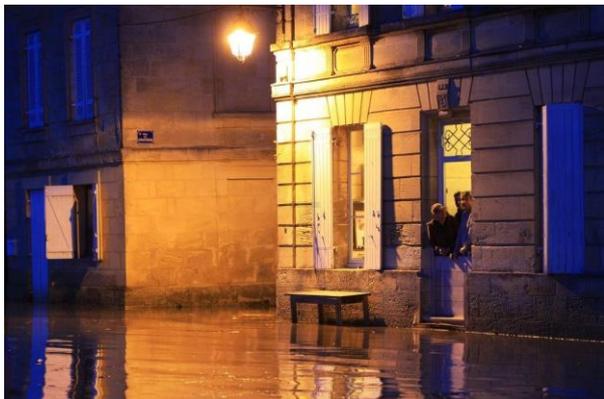
Bourg sur Gironde : Le café du Port a été touché par 30 cm d'eau, mais aucun dégât significatif n'a été constaté. Des débordements ont été constatés au niveau du quai des chantiers.

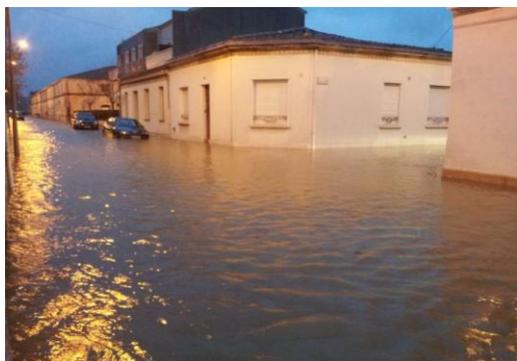
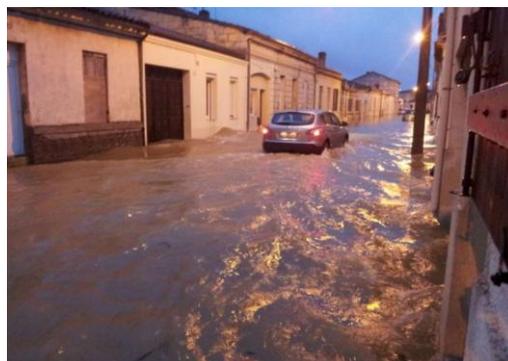
Bègles : Les inondations ont atteint tout le quartier de la rue Marcel Sembat, la rue de Paty, la rue Robert Noutary sur la commune de Bègles y menaçant les habitations protégées par les batardeaux.

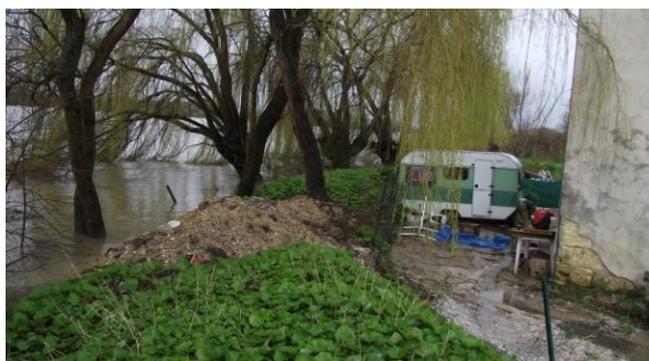
Villenave d'Ornon : dans le secteur Guiteronde, suite à une brèche dans la digue, les services communaux ont constaté une hauteur d'eau de 20 cm autour des habitations, et 5 cm d'eau dans les habitations n°6 et 6 bis du chemin de Guiteronde. L'entreprise GSM est intervenue pour colmater la brèche.

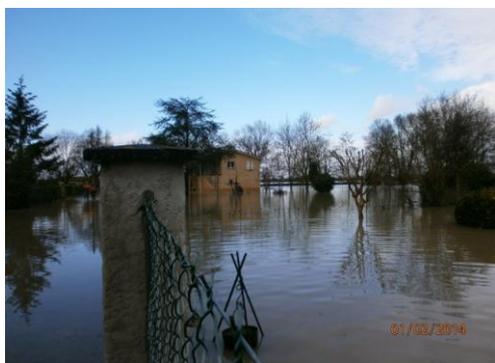
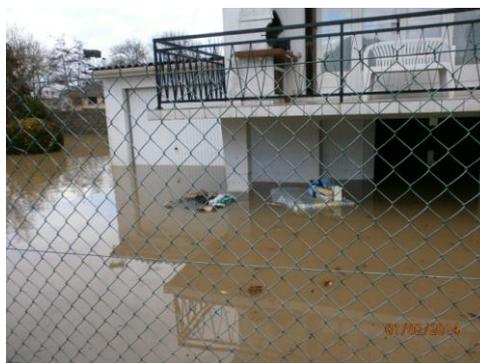
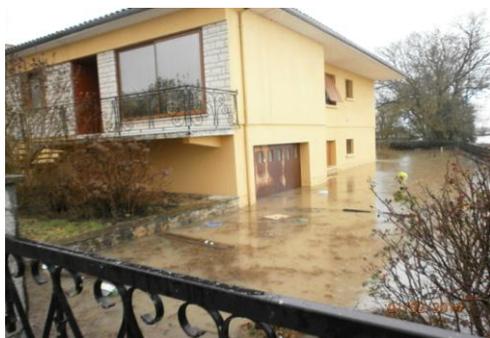
Saint-Louis-de-Montferrand : des débordements ont eu lieu également au droit de l'impasse Georges Baudry avec une invasion de l'eau comprise entre le n°35 et le n°96 de l'avenue de la Garonne ainsi que sur le prés au lieu-dit Duluc jusqu'à la sortie de la jalle de Lartiguemonge.

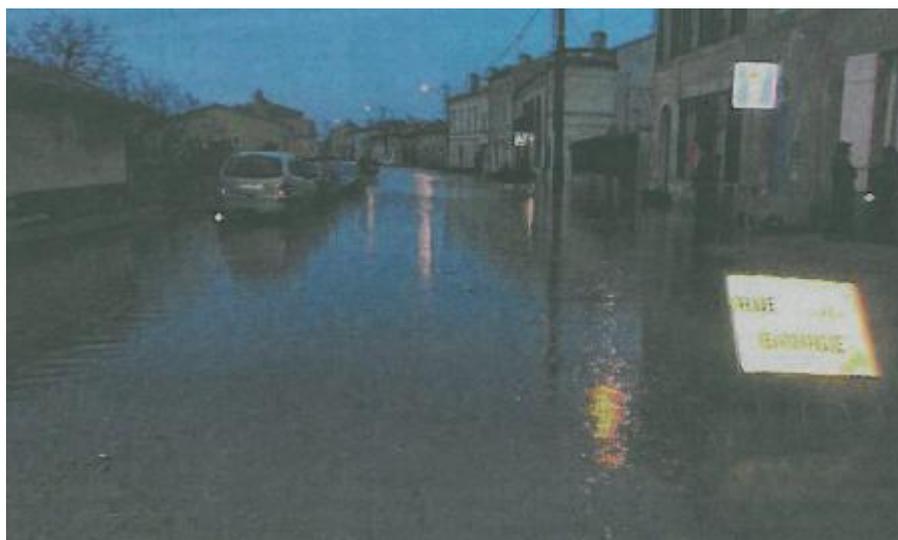
Cubzac les Ponts : La rue du port a été inondé sur 200m, pour une hauteur d'eau de 70cm. Aucun dégât n'est à signaler.

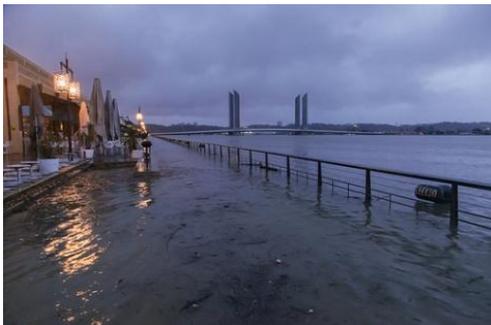
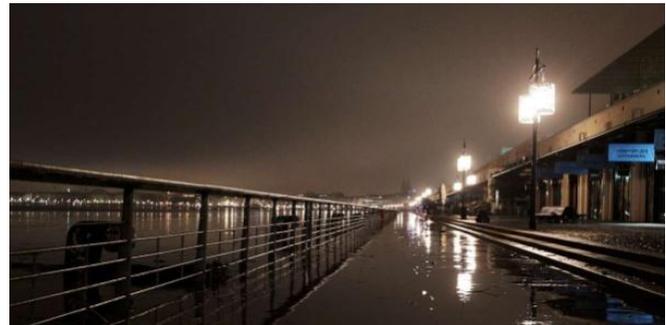
- **Bordeaux** : la trémie piétonne sous le pont Chaban Delmas a été fermée (infiltration par les joints de dilation), l'eau a atteint les hangars du quai des Marques (du Skate Parc jusqu'à Cap sciences).

Dès la première montée des eaux, la trémie piétonne sous le pont Chaban Delmas a été fermée et l'eau a atteint les hangars du quai des Marques. Infiltration par joints de dilation au niveau de la trémie piétonne du pont. Fermeture Quai de Bacalan au niveau du Skate parc et Cap Sciences.

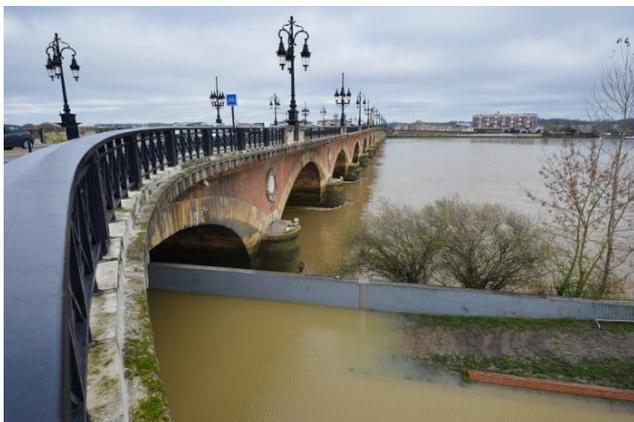
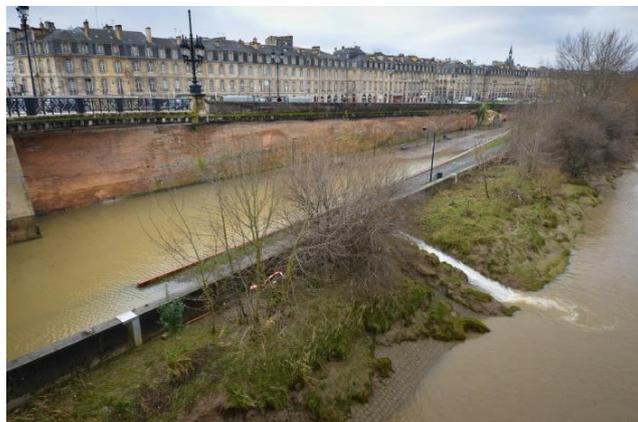
Des débordements ont également été constatés sous le pont de Pierre.

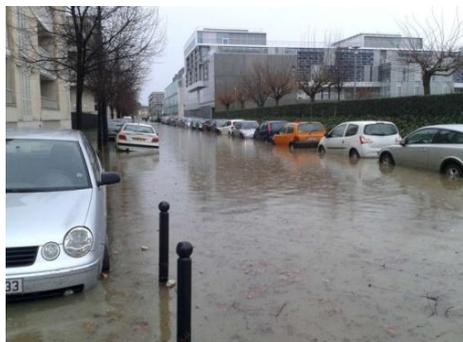
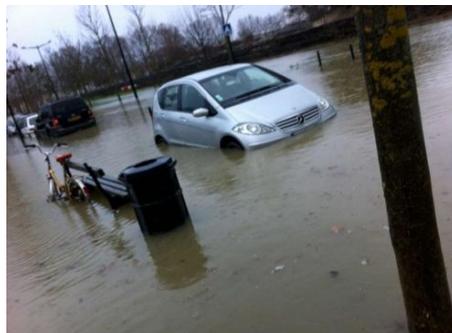
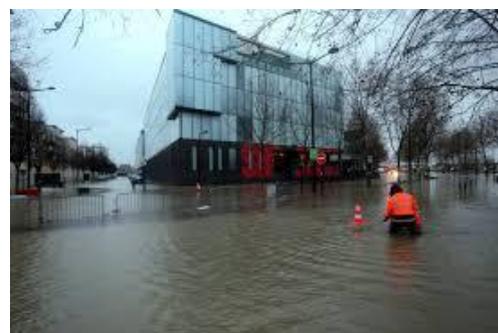
Sur la rive droite, inondations par submersion du quai de Queyries (50cm) touchant rue de Nuyens, rue Jean Paul Alaux, rue Léonce Rotelay et par tronçons le Quai de Brazza.

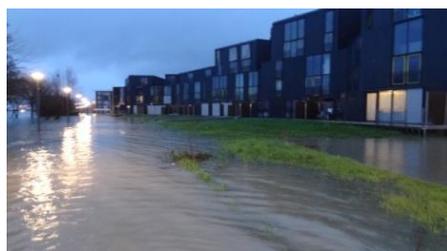
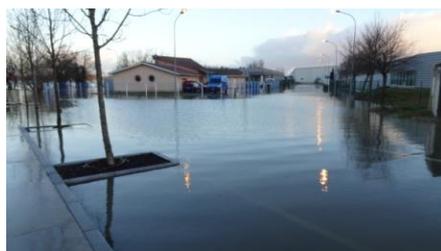
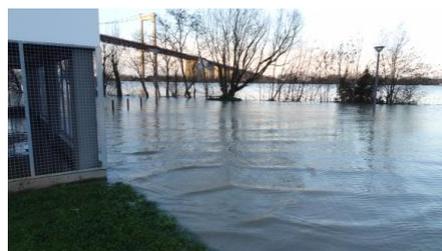
- **Lormont** : Le quai Chaigneau Bichon a été systématiquement inondé par submersion. Le réseau EP saturé a rejeté l'eau sur la voirie (rue Tabarly). Les eaux de débordements ainsi que le réseau EP saturé ont inondé le Quai Carriet lors de la décrue.

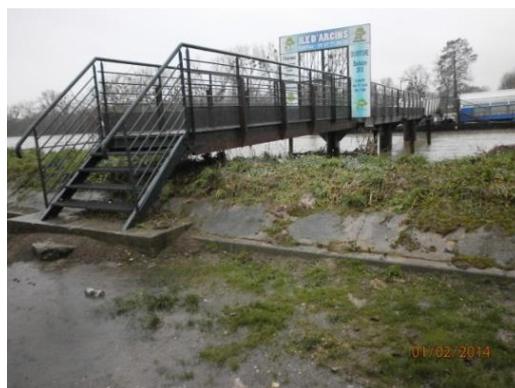
- **Bouliac** : La route du bord de l'eau a toujours été inondée notamment au niveau de l'appontement rive d'Arcins sur Latresne.

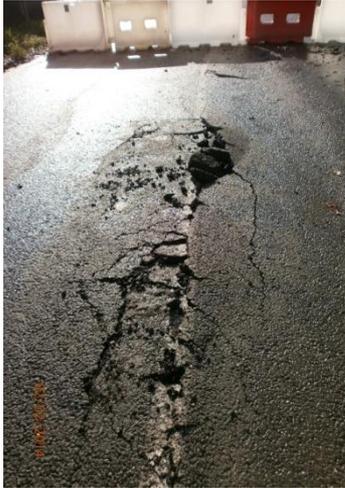
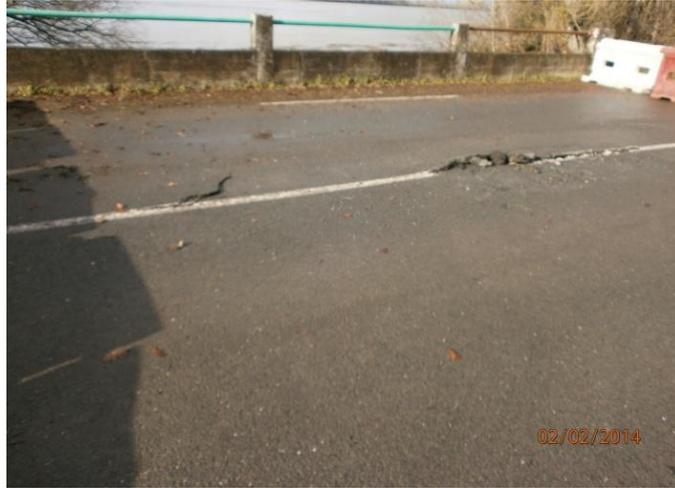
- **Saint-Louis-de-Montferrand** : La RD 10 (avenue de la Garonne) été fermée a chaque marée haute suite à l'inondation systématique du giratoire des Guerlandes.

Les secteurs du Petit Peyronnet et de Balet ont été submergés. Des débordements ont été constatés à la cale de Jourdanne, à la Grange du Gua, à Gereyme au carrefour Bourceau où l'ouvrage d'art menaçait de s'effondrer.

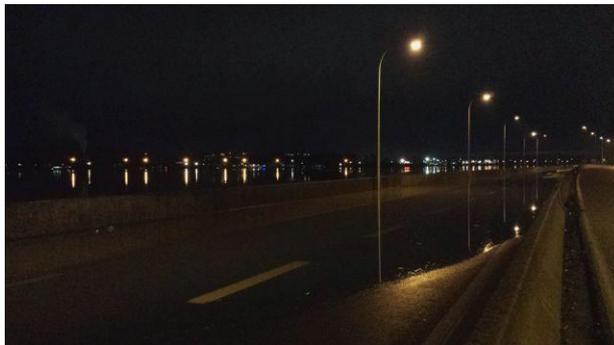
**Bordeaux** : débordements au niveau du centre de recyclage Bd des Frères Moga (fermetures voies et accès) et au niveau de l'accès au Boulevard des Frères Moga par les réseaux. La hauteur d'eau sous trémies a atteint 20/25 cm : l'eau a pénétré par les trous des tirants des parois moulées.

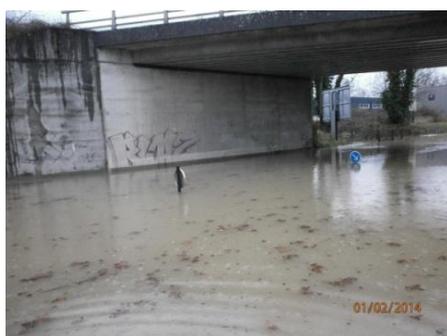
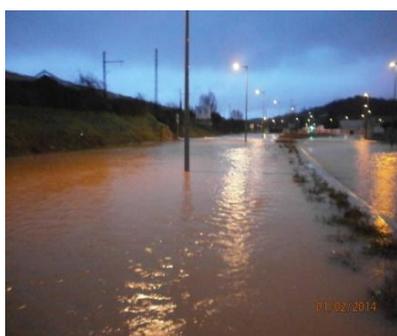
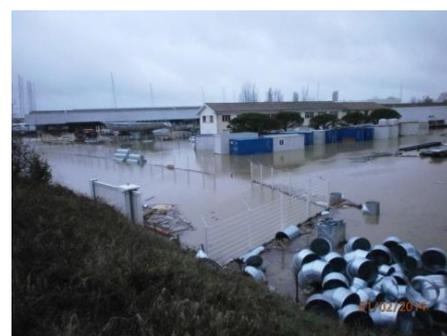
- **Lormont/Bordeaux** : le secteur limitrophe a été inondé à la fois par les réseaux privés de CNB et par débordement de la Garonne notamment par le passage sous voie ferrée et la rue Banlin. Boulevard André Ricard face à William Pitters et la rue Banlin a également été inondé.

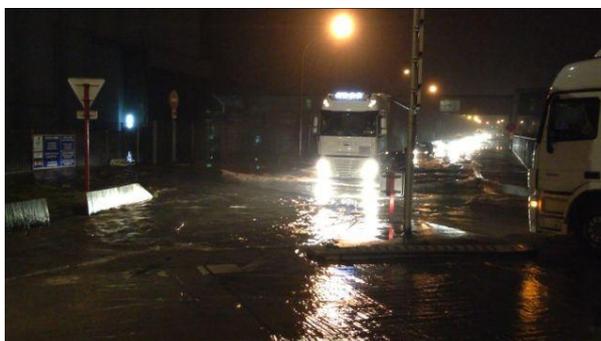
- **Bassens** : Infiltration au niveau du giratoire de Bassens vers Saint-Louis-de-Montferrand

Infiltration au niveau du giratoire de Bassens vers Saint-Louis-de-Montferrand.
